## Étude ergonomique dans le cadre de l'assistance à la maîtrise d'ouvrage pour la réhabilitation d'un bâtiment

| <b>Secteur</b> | Service d'accompagnement médico-social pour adultes handicapés (SAMSAH) |
| <b>Contexte</b> | La Direction souhaite qu'une étude ergonomique soit réalisée afin de réaménager l'ensemble des étages du SAMSAH dans le but d'améliorer les conditions de travail des professionnels tout en prenant en compte le projet d'accessibilité du bâtiment |

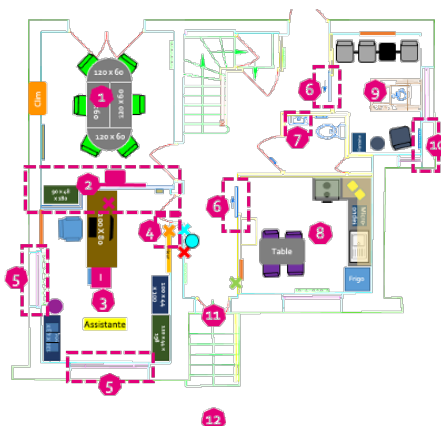
## PROPOSITION DE RÉIMPLANTATION - RDC

1. Le bureau de l'assistante se transforme en salle climatisée de réunion / atelier / entretien d'une capacité maximum de 6 personnes et accessible PMR

2. La cloison doit être transformée en cloison acoustique pouvant accueillir une armoire haute et un TBI du côté de la salle de réunion
3. Le bureau de la directrice devient le bureau de l'assistante mais n'est pas accessible PMR

4. Le visiophone doit être positionné à l'entrée du bureau afin que l'ensemble du personnel puisse y avoir accès lorsque l'assistante est absente. La caméra du visiophone doit être également remplacée par une caméra à champs large (cf. étude accessibilité)

5. Des stores doivent être installés aux 2 fenêtres
6. Les portes de la cuisine et de la salle d'attente se transforment en porte coulissante
7. Le lave-main change de place afin que les toilettes deviennent accessibles PMR

8. L'aménagement de la cuisine est revu afin d'alléger l'espace. Il se compose de 1 four, 1 plaque de 2 foyers, 2 micro-ondes superposés, 1 grand frigo, 1 évier avec égouttoir, une poubelle sous l'évier, des placards de rangement hauts et bas, 1 hotte permettant une évacuation vers l'extérieur, 1 cafetière, 1 bouilloire

9. La salle d'attente accueille 4 personnes et devient accessible PMR. Cet espace pourra également être utilisé pour des entretiens informels avec les usagers et leur famille

10. Le radiateur sèche serviette doit être remplacé par un radiateur électrique
11. La fenêtre opaque de la porte devient une fenêtre transparente
12. Le portail doit être réglé afin que le visiteur ait le temps de sortir et que la porte se referme automatiquement (cf. étude accessibilité)

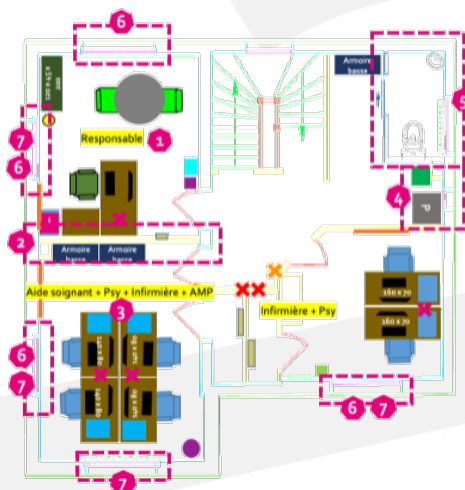
## PROPOSITION DE RÉIMPLANTATION - 1<sup>er</sup> ETAGE

1. Le bureau de 4 professionnels devient le bureau de la directrice
2. La cloison actuelle est remplacée par une cloison acoustique
3. Le bureau de 3 professionnels devient un bureau pour 4 professionnels
4. L'ancien WC est remplacé par la photocopieuse et une étagère haute
5. Un nouveau WC est créé avec lave-main et porte coulissante
6. Les fenêtres opaques doivent être remplacées par des fenêtres transparentes
7. Les fenêtres orientées est / sud / ouest doivent être équipées de stores

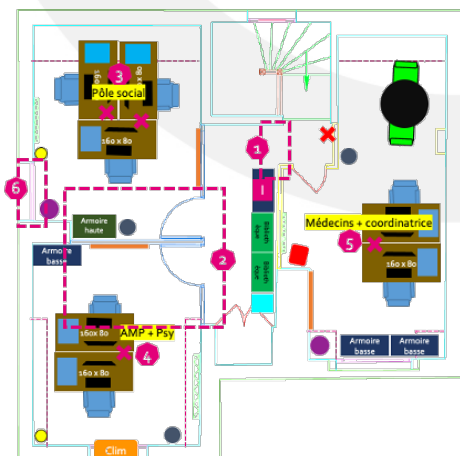
## PROPOSITION DE RÉIMPLANTATION – 2<sup>ème</sup> ETAGE

1. La porte de la salle de réunion est retirée
2. Les cloisons sont modifiées afin d'avoir 1 porte d'entrée pour chaque bureau
3. Le bureau de 2 professionnels devient le bureau du pôle social
4. La salle de réunion se transforme en bureau pour 2 professionnels
5. Le bureau des médecins devient également le bureau de la coordinatrice
6. La fenêtre doit être équipée d'un store
